天水池2010年夏期渇水水位監視報告書

水位遷移写真

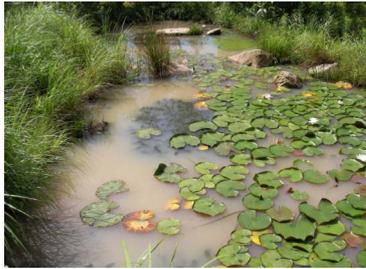
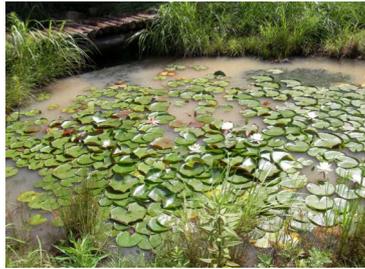
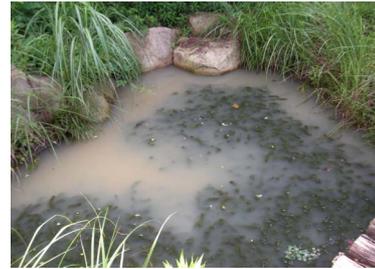
7月17日：降雨により満水の状態（周囲からの雨水流入により白濁している）

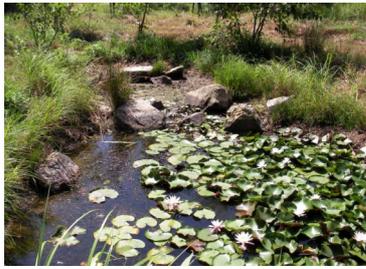
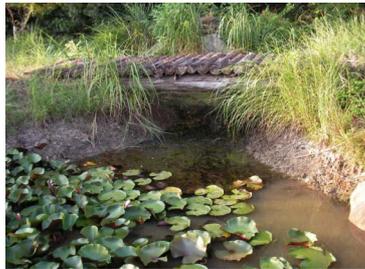
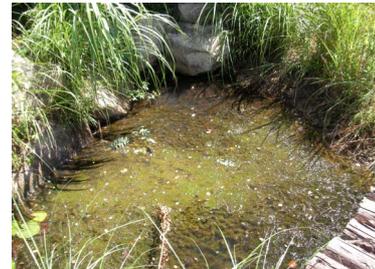
8月15日：監視水位の-25cmを下回る。浅瀬が干上がり、部分的に水質の悪化が見られる。

2010年7月から9月末までの記録的な小雨により、8月15日から監視水位-25cmを下回りました。水質悪化の兆しが見られた為に、9月6日に13.5tの注水を行い-10cmまで回復させたが、以降も小雨が継続しました。9月26日まで、その傾向が続き、再度監視水位の-25cmとなりました。最深部で水深35cmとなっていたことが推測できるので、水質、水面的にも、メダカをはじめとした天水池の生態系に多大なダメージを与えていたことが想定できます。翌27日に50.5mmの降雨時、1時間最大13mmと10mmを超えたために周囲から雨水の流入があり、-15cmまで水位が回復しました。

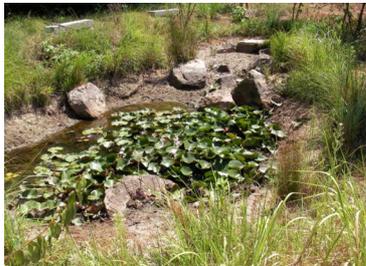
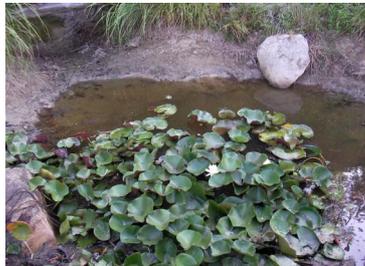
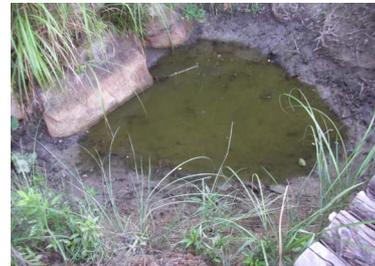
9月5日：注水前状況（水域は分断され、水生生物の生息地は過酷な状態となっている）

9月5日の状況

分断されたA点の干上がりは20日頃と予想されますが、

5日の時点で1m²程度の広さで野生メダカの生息は不可能な状態となっています。

最深部C点の干上がりは水温上昇から見て1ヶ月後頃と想定されますが、

15m²程度の広さの中に水性植物や水生生物が過密状態にあり、水質悪化の兆しが8月中旬から見られています。

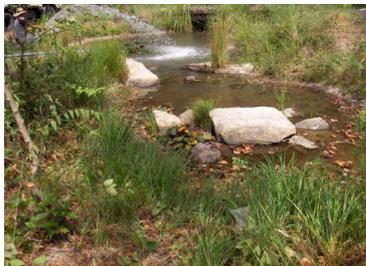
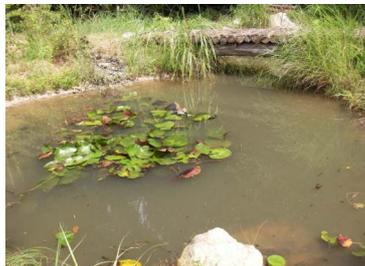
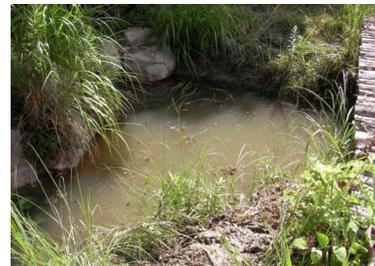
9月6日：注水状況
